## **TRABAJOS DE REPOSICIÓN DE MUROS DE MAMPOSTERÍA HIDRÁULICA DE CANALIZACIÓN Y ENCAUZAMIENTO DE VARIOS TRAMOS DE CAUCES PÚBLICOS, PARA LA DEFENSA Y PROTECCIÓN CONTRA AVENIDAS.**

En Puerto del Rosario a 20 de enero de 2016.

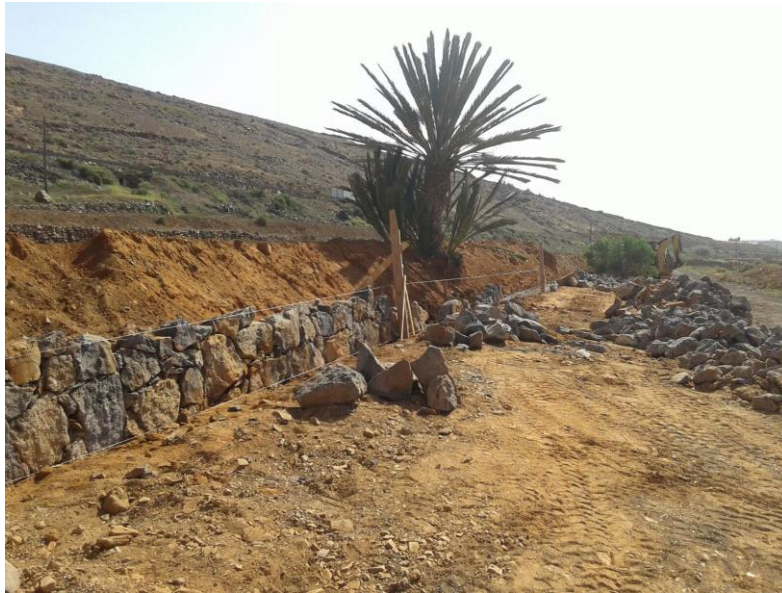
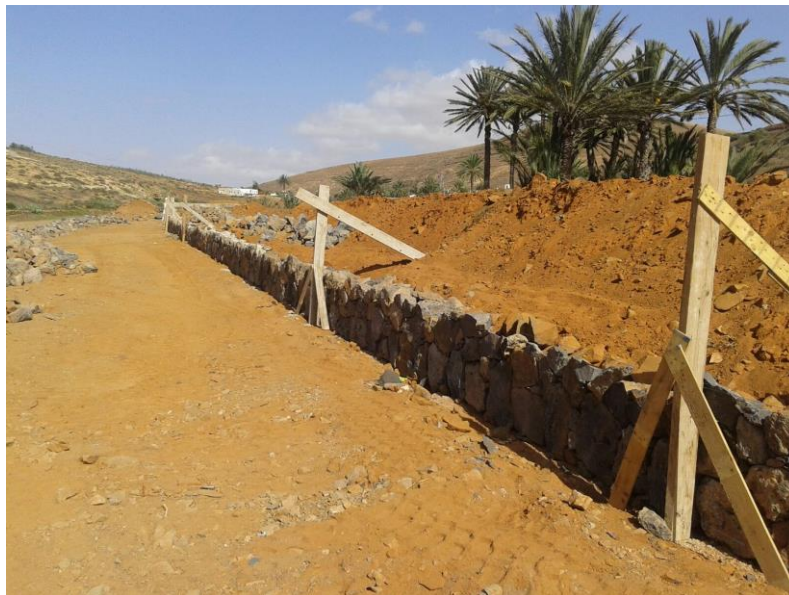
Habiéndose comprobado **importantes discontinuidades por derrumbes en muros de piedra seca y mampostería hidráulica** que actúan de contención de trastones de gavias existentes en las márgenes de algunos cauces públicos, que sirven además de delimitación física de los mismos, provocados por roturas o portillos generados en dichos sistemas de aprovechamientos en ocasiones de grandes avenidas o derivaciones de caudales de aguas de escorrentía superiores a la capacidad de desagüe de las tornas, **resulta necesario acometer obras hidráulicas de refuerzo y reposición en dichos tramos de muros de piedra**, respetando las trazas primitivas de los mismos para preservar la integridad del Dominio Público Hidráulico, sin alterar la capacidad de desagüe y régimen hidráulico del cauce natural, ni incrementar la superficie inundada en las parcelas colindantes. **Todo ello cumpliendo con lo dispuesto en la Ley Territorial 12/1990, de 26 de julio, de Aguas, el Reglamento del Dominio Público Hidráulico aprobado por Decreto 86/2002 de 2 de julio, y las Normas Sustantivas Transitorias de planificación hidrológica de la demarcación hidrográfica de Fuerteventura**, aprobadas por Decreto 45/2015 de 9 de abril, en lo que se refiere a obras de ocupación que puedan afectar al funcionamiento hidráulico de la red de drenaje o implique una variación de sección del cauce.

Los trabajos que se requieren consisten básicamente en el  **acondicionamiento de los tramos de cauces afectados** (redistribución de material de arrastre acumulado),  **reposición de muros de mampostería hidráulica** (piedra hormigonada),  **restitución de tornas de alimentación y desagüe de aguas excedentes** en gavias colindantes,  **ejecución de hidrotecnias o diques transversales, perfilado de las márgenes y restitución de la rasante primitiva de dichos cauces, restitución y acondicionamiento de los trastones de los mencionados aprovechamientos, y limpieza y retirada de material sobrante.**

**Considerando el riesgo potencial de desbordamiento** por rotura de los taludes de tierra existentes en sus márgenes y de las gavias que las conforman, **se está trabajando en la actualidad** en la reposición de muros de encauzamiento o canalización de los **tramos de cauces públicos que se indican a continuación:**
